## INFORME EUROTTEST: Análisis de las gasolineras europeas

## EuroTest 2011: Gasolineras europeas

### Análisis de las estaciones de servicio en 11 países europeos

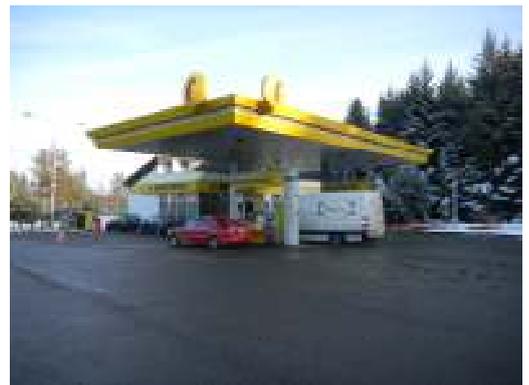
Kozlov-Černá Studánka

Clasificación general: Satisfactorio

- 😊 La marca y los precios de los combustibles estaban señalizados en la autopista.
- 😊 Todos los servicios de confort (por ej., manómetro para inflar los neumáticos, agua para limpiar el parabrisas) estaban disponibles y en buen estado.
- 😊 Los aseos estaban limpios y en buen estado.
- 😊 Acceso sin barreras a la caja, la tienda y los aseos.
- 😊 Todos los artículos de la cesta de compra para el vehículo estaban disponibles en la tienda.
- 😊 Los precios eran muy bajos en la tienda.

- 😞 No existía ninguna señal que indique la distancia hasta la próxima estación de servicio en la autopista.
- 😞 Los resultados relativos a la higiene de los asientos de los inodoros eran sólo discretos.

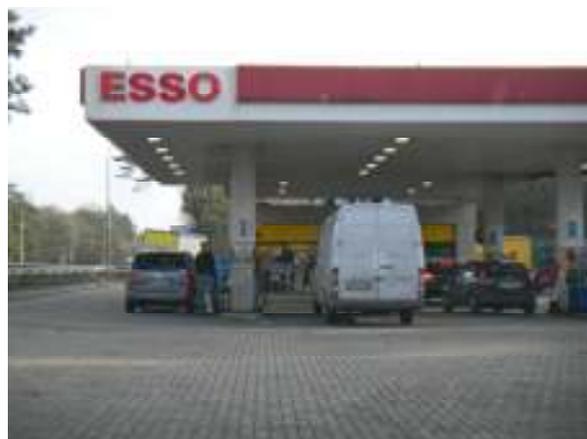
**De Buunderkamp**

**Clasificación general: Insatisfactorio**

- 😊 La marca está señalizada en la autopista.
- 😊 Acceso sin barreras a la caja y la tienda.
- 😊 Casi todos los artículos de viaje de la cesta de compra de prueba estaban disponibles en la tienda.
- 😊 Precios económicos en la tienda.

- 😞 No existía señal que indicase la distancia hasta la próxima estación de servicio.
- 😞 La zona de repostaje para vehículos pesados no estaba separada de la zona de repostaje para turismos.
- 😞 No había guantes disponibles ni tampoco agua del grifo; durante la inspección nocturna, había un cubo con agua muy sucia para limpiar parabrisas.
- 😞 Algunos aseos necesitaban una reforma y estaban sucios; la entrada a los aseos no estaba iluminada suficientemente durante la noche.
- 😞 Resultados higiénicos muy insatisfactorios para el asiento del inodoro en el aseo de caballeros, con peligro para la salud, y no había aseo para discapacitados.
- 😞 No había pañales, ni botiquines ni chalecos de seguridad en la tienda.
- 😞 Durante la inspección nocturna, el personal tenía un aspecto desaseado.

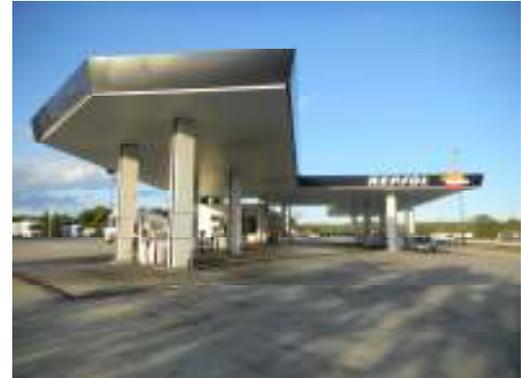
L'Empordà (Oeste)

Clasificación general: Satisfactorio

- 😊 Señal que indica la marca y los precios de los combustibles, así como la distancia hasta otras estaciones de servicio situadas más adelante en la autopista.
- 😊 Clara situación de derecho de paso antes y después de la estación de servicio.
- 😊 Los aseos estaban limpios y en buen estado.
- 😊 Resultados muy satisfactorios en la higiene de los asientos de los inodoros.
- 😊 Acceso sin barreras a la caja y la tienda.
- 😊 Casi todos los artículos de viaje de la cesta de compra de prueba estaban disponibles en la tienda.

- 😞 Durante la inspección nocturna, no había un cubo con agua para limpiar parabrisas ni regadera con agua del grifo.
- 😞 El aseo para discapacitados no era idóneo para personas minusválidas.
- 😞 No había pañales, ni botiquín ni cuerda de remolque disponibles en la tienda.
- 😞 Precios altos en la tienda.

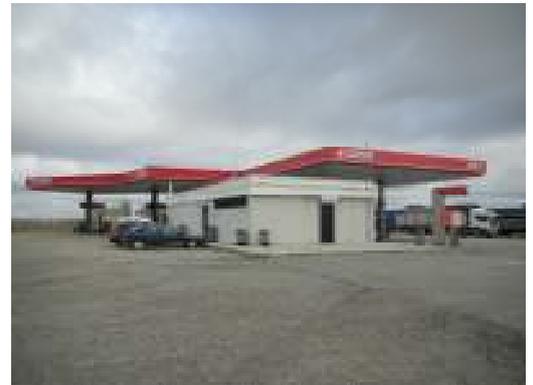
<b>País:</b>	España
<b>Situación:</b>	A 1 Burgos – Madrid entre Fuentespina y Milagros
<b>Marca:</b>	Cepsa ELF
<b>Inspección diurna:</b>	22 de noviembre de 2010
<b>Inspección nocturna:</b>	18 de noviembre de 2010

- 😊 La marca estaba señalizada en la autopista.
- 😊 Los aseos parecían limpios.
- 😊 Acceso sin barreras a la caja y la tienda.
- 😊 Casi todos los artículos de la cesta de compra para el vehículo estaban disponibles en la tienda.
- 😊 Precios económicos en la tienda.

- 😞 No existía ninguna señal que indicase la distancia hasta la próxima estación de servicio en la autopista.
- 😞 Durante la inspección nocturna, no había manómetro para inflar neumáticos ni enjugador de goma.
- 😞 Resultados higiénicos muy insatisfactorios en el asiento del inodoro del aseo de caballeros y, por tanto, existía peligro para la salud.
- 😞 No había frutas, pañales ni botiquines de primeros auxilios disponibles en la tienda.

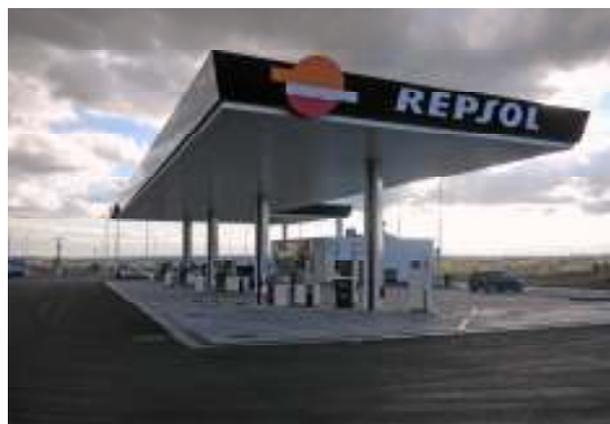
**País:** España  
**Situación:** A 1 Burgos – Madrid  
Salida: El Molar hacia Pedrezuela  
**Marca:** Repsol  
**Inspección diurna:** 22 de noviembre de 2010  
**Inspección nocturna:** 18 de noviembre de 2010

- 😊 Clara situación de derecho de paso antes y después de la estación de servicio.
- 😊 Los aseos estaban en buen estado.
- 😊 Durante la inspección nocturna, resultados higiénicos muy satisfactorios para el asiento del inodoro en el aseo de los caballeros.
- 😊 Acceso sin barreras a la caja, la tienda y los aseos.
- 😊 Casi todos los artículos de la cesta de compra de prueba (artículos de viaje y para el vehículo) estaban disponibles en la tienda.
- 😊 Precios económicos en la tienda.

- 😞 No existía ninguna señal que indicase la distancia hasta la próxima estación de servicio en la autopista.
- 😞 La zona de repostaje para vehículos pesados no estaba separada de la zona de repostaje para turismos.
- 😞 No había cubo con agua para limpiar parabrisas ni toallas de papel.
- 😞 Algunos resultados relativos a la higiene de los asientos de inodoro eran sólo discretos.
- 😞 No había pañales ni botiquines de primeros auxilios disponibles en la tienda.

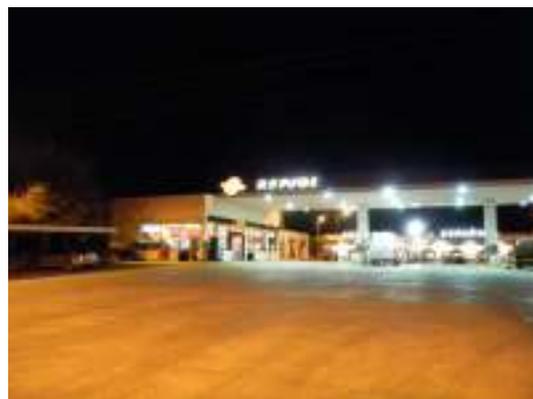
<b>País:</b>	España
<b>Situación:</b>	A 4 Madrid – Córdoba Cruce 112, (Vía de servicio)
<b>Marca:</b>	Repsol
<b>Inspección diurna:</b>	18 de noviembre de 2010
<b>Inspección nocturna:</b>	22 de noviembre de 2010

- 😊 Reducción de la velocidad en la salida de la autopista.
- 😊 Clara situación de derecho de paso antes y después de la estación de servicio.
- 😊 Acceso sin barreras a la caja, la tienda y los aseos.
- 😊 Todos los artículos de viaje de la cesta de compra de prueba estaban disponibles en la tienda.
- 😊 Precios económicos en la tienda.

- 😞 No existía ninguna señal que indicase la distancia hasta la próxima estación de servicio en la autopista.
- 😞 La zona de repostaje para vehículos pesados no estaba separada de la zona de repostaje para turismos.
- 😞 No había enjugador de goma durante la inspección diurna y el enjugador estaba roto durante la inspección nocturna.
- 😞 Había suciedad en algunas partes de los aseos.
- 😞 Los resultados relativos a la higiene de los asientos de los inodoros eran insatisfactorios en el aseo de caballeros.
- 😞 No había botiquines de primeros auxilios disponibles en la tienda.

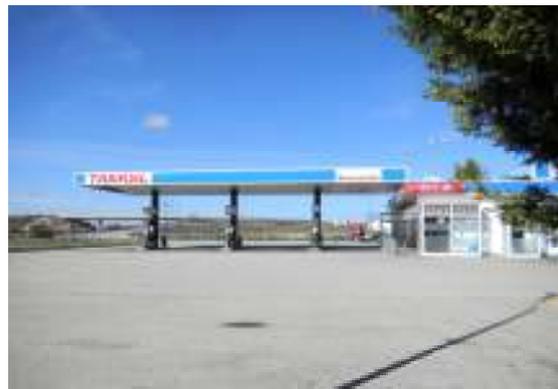
<b>País:</b>	España
<b>Situación:</b>	A 31 Albacete – Madrid entre Mota del Cuervo y La Roda
<b>Marca:</b>	Tamoil
<b>Inspección diurna:</b>	18 de noviembre de 2010
<b>Inspección nocturna:</b>	22 de noviembre de 2010

- 😊 La marca estaba señalizada en la autopista.
- 😊 Reducción de la velocidad en la salida de la autopista.
- 😊 Los aseos estaban limpios y en buen estado.
- 😊 Acceso sin barreras a la caja, la tienda y los aseos.

- 😞 No existía ninguna señal que indicase la distancia hasta la próxima estación de servicio en la autopista.
- 😞 No había toallas de papel ni manómetro para inflar neumáticos.
- 😞 Durante la inspección diurna, los resultados relativos a la higiene de los asientos de inodoro eran insatisfactorios.
- 😞 No había frutas, pañales, botiquines de primeros auxilios, chalecos de seguridad ni cuerda de remolque disponibles en la tienda.
- 😞 Durante la inspección nocturna, el personal no fue amable y no mostró disposición a ayudar.

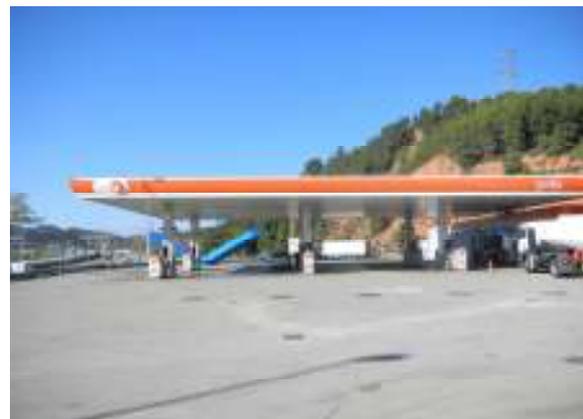
<b>País:</b>	España
<b>Situación:</b>	AP 7 Girona – Tarragona entre el cruce AP 7 / AP 2 y Martorell
<b>Marca:</b>	Galp
<b>Inspección diurna:</b>	23 de noviembre de 2010
<b>Inspección nocturna:</b>	17 de noviembre de 2010

- 😊 Señal que indicaba la marca y los precios de los combustibles, así como la distancia hasta otras estaciones de servicio situadas más adelante en la vía.
- 😊 Reducción de la velocidad en la salida de la autopista.
- 😊 Clara situación de derecho de paso antes y después de la estación de servicio.
- 😊 Los servicios de confort (por ej., manómetro para inflar neumáticos, agua para limpiar parabrisas) estaban disponibles y en buen estado de funcionamiento.
- 😊 Los aseos estaban en buen estado.
- 😊 Aseo para discapacitados muy bien equipado para personas con minusvalías.
- 😊 Acceso sin barreras a la caja, la tienda y los aseos.
- 😊 Casi todos los artículos de la cesta de compra de prueba (artículos de viaje y para el vehículo) estaban disponibles en la tienda.

- 😞 Durante la inspección nocturna, sólo era posible repostar mediante prepago.
- 😞 Durante la inspección diurna, algunas partes de los aseos estaban muy sucias.
- 😞 Durante la inspección nocturna, fue insatisfactorio el resultado higiénico en el asiento del inodoro del aseo de caballeros.
- 😞 No había pañales ni botiquines de primeros auxilios disponibles en la tienda.
- 😞 Precios altos en la tienda.

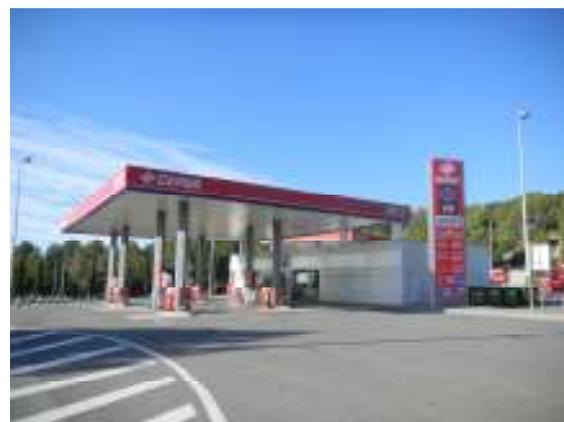
<b>País:</b>	España
<b>Situación:</b>	AP 7 Barcelona – Valencia entre Torredembarra y Tarragona
<b>Marca:</b>	Cepsa ELF
<b>Inspección diurna:</b>	23 de noviembre de 2010
<b>Inspección nocturna:</b>	18 de noviembre de 2010

- 😊 Reducción de la velocidad en la salida de la autopista.
- 😊 Clara situación de derecho de paso antes y después de la estación de servicio.
- 😊 Todos los servicios de confort (por ejemplo, manómetro para inflar neumáticos, agua para limpiar parabrisas) estaban disponibles y en buen estado de funcionamiento.
- 😊 Acceso sin barreras a la caja, la tienda y los aseos.
- 😊 Casi todos los artículos de la cesta de compra de prueba (artículos de viaje y para el vehículo) estaban disponibles en la tienda.

- 😞 Las instalaciones sanitarias estaban en mal estado y sucias en algunas partes.
- 😞 Los resultados relativos a la higiene de los asientos de los inodoros eran insatisfactorios en el aseo de caballeros.
- 😞 No había pañales ni cuerda de remolque disponibles en la tienda.

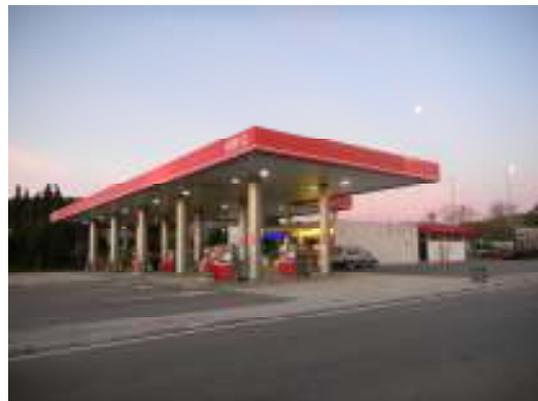
**País:** España  
**Situación:** AP 7 Valencia – Barcelona  
entre Oropesa y Torreblanca  
**Marca:** Cepsa ELF  
**Inspección diurna:** 18 de noviembre de 2010  
**Inspección nocturna:** 23 de noviembre de 2010

- 😊 Señal que indicaba la marca y los precios de los combustibles, así como la distancia hasta otras estaciones de servicio situadas más adelante en la autopista.
- 😊 Reducción de la velocidad en la salida de la autopista.
- 😊 Acceso sin barreras a la caja y la tienda.

- 😞 Durante la inspección nocturna, sólo era posible repostar mediante prepago.
- 😞 No había guantes disponibles.
- 😞 Un urinario estaba averiado en el momento de la inspección.
- 😞 Los resultados relativos a la higiene de los asientos de los inodoros eran muy insatisfactorios en el aseo de caballeros y, por tanto, eran peligrosos para la salud.
- 😞 No había frutas, pañales ni botiquines de primeros auxilios disponibles en la tienda.
- 😞 Precios altos en la tienda.
